DOSSIER DE DIAGNOSTIC TECHNIQUE

Diagnostics effectués par : Albert Benaïche, le 19 septembre 2024

DOSSIER 2024-09-015_35 Bernard Palissy

35 Rue Bernard Palissy
92800 - PUTEAUX

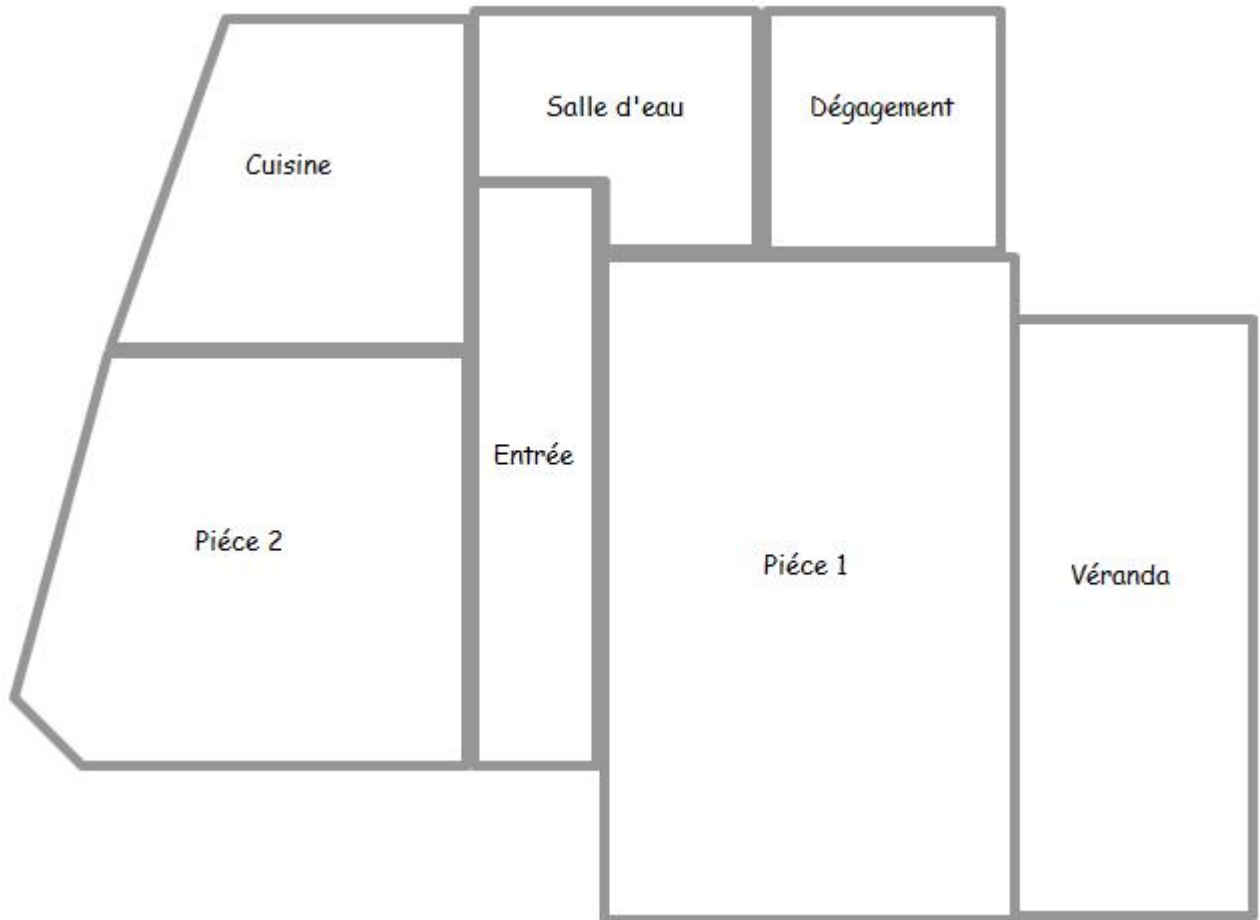
Schéma de repérage

Dans le cadre de la mission décrit en tête de rapport, il n'a pas été repéré de matériaux et produits contenant de l'amiante.

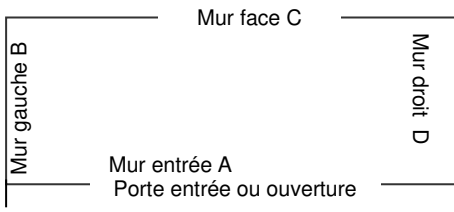
Croquis

A l'intérieur de chaque pièce, les éléments unitaires sont repérés (face, gauche, droite...) dans le sens des aiguilles d'une montre. Si plusieurs entrées existent, celle retenue est définie précisément : gauche, centre, droite, idem si plusieurs fenêtres existent dans la même pièce.

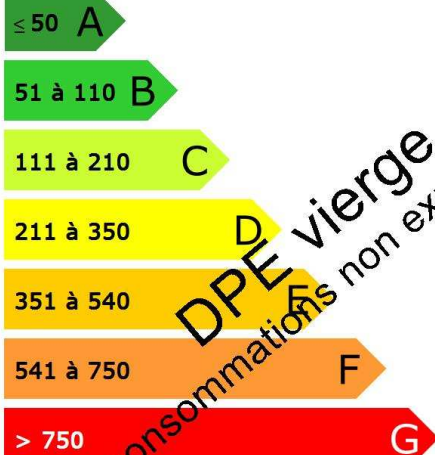
Bâtiment économe

Bâtiment énergivore

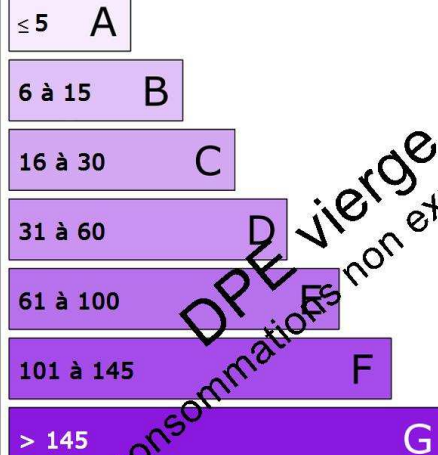
Faible émission de GES

Forte émission de GES
